Oslo kommune
Byantikvaren

Verneplan

Verneplan for Holmenkollbanen

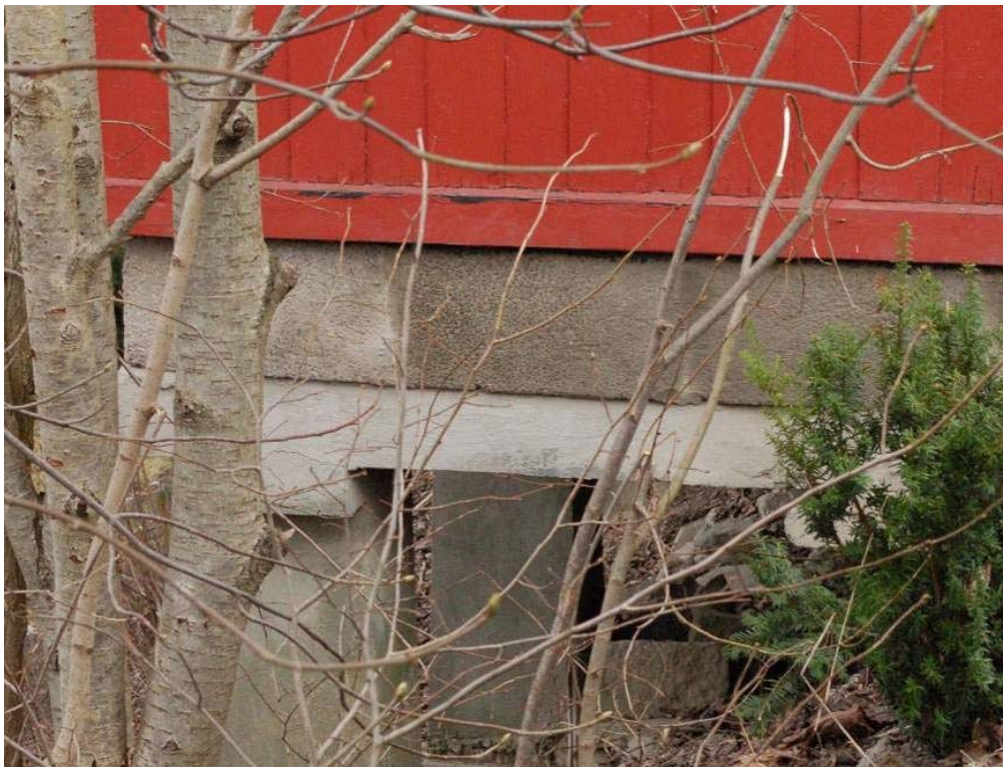
Ventepaviljongen har fått ny sokkel. Foto: Byantikvaren/Høvås 2010

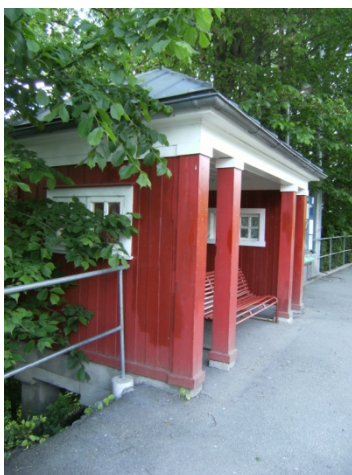
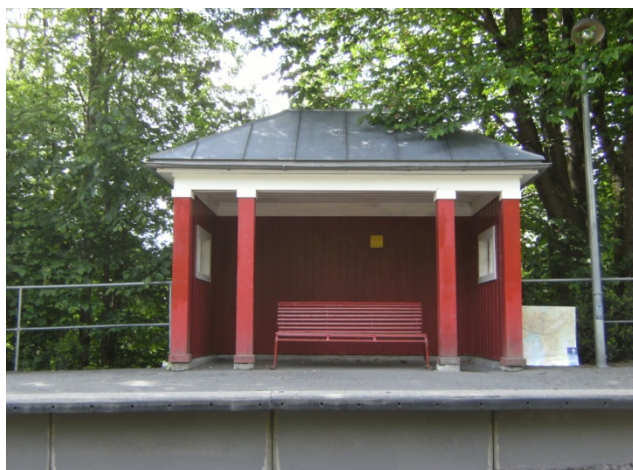
Ventepaviljongen sett fra siden og forfra. Byantikvaren/Reusch 2009

Ventepaviljongen har svært høy verneverdi som en antatt del av den opprinnelige bebyggelsen knyttet til banens forlengelse i 1916. I forbindelse med fremtidig vedlikehold bør ventepaviljongen tilbakeføres til mest mulig opprinnelig detaljering. Validatorer o.a. nyere innredning frarådes etablert inne i skuret, og opprinnelig benk kan vurderes reetablert.

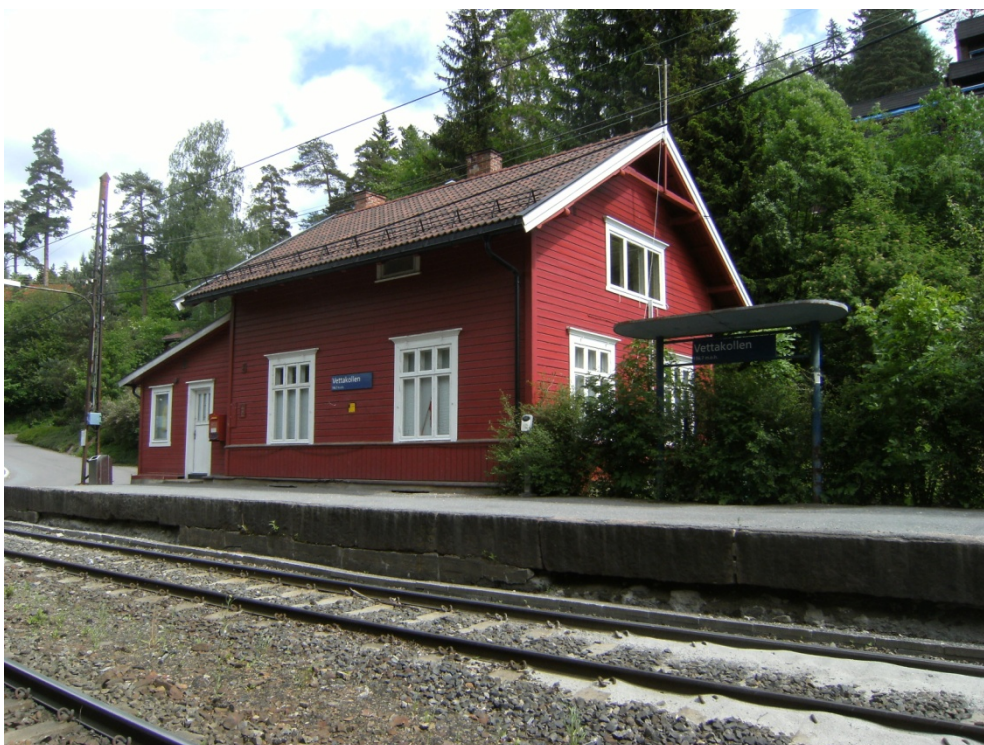
Stasjonsbygningen med senere tilbygg, samt nyere letak. Byantikvaren/Reusch 2009.

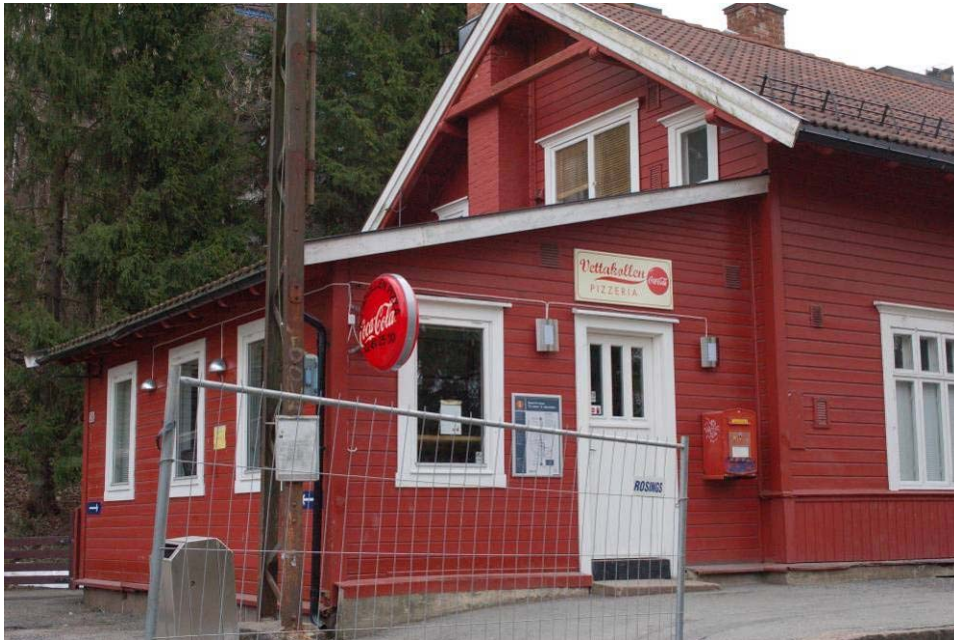
Den opprinnelige godsekspedisjonen med uheldig nyere belysning og skilting, og stasjonsbygningen i to etasjer.
Foto: Byantikvaren/Reusch 2010

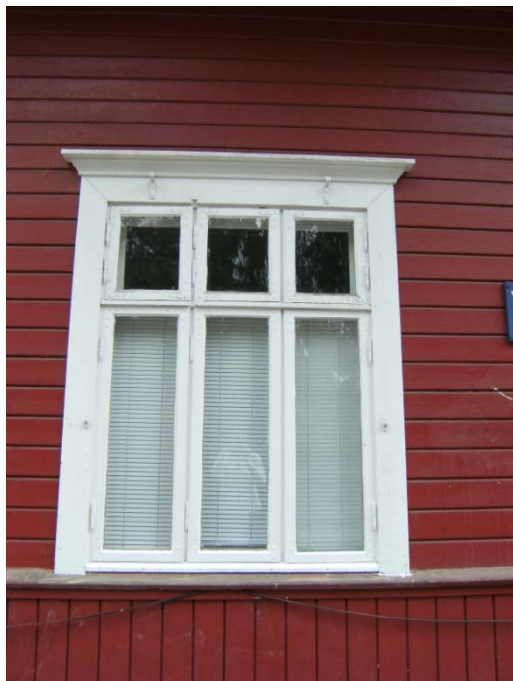
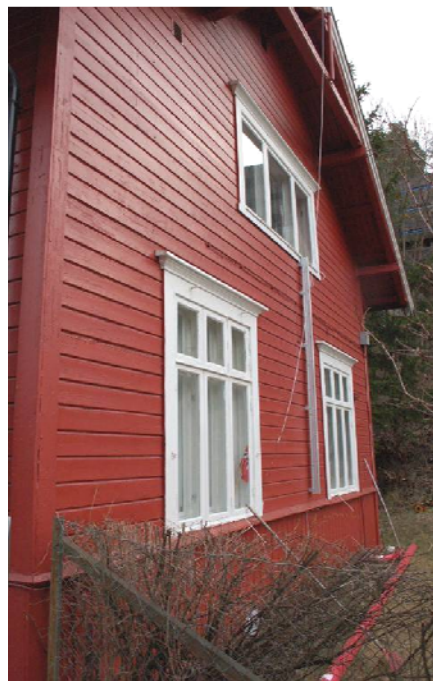
Det er fortsatt opprinnelige vinduer i bygningen, men mange er skiftet ut. Foto: Byantikvaren/Reusch/Høvås 2010

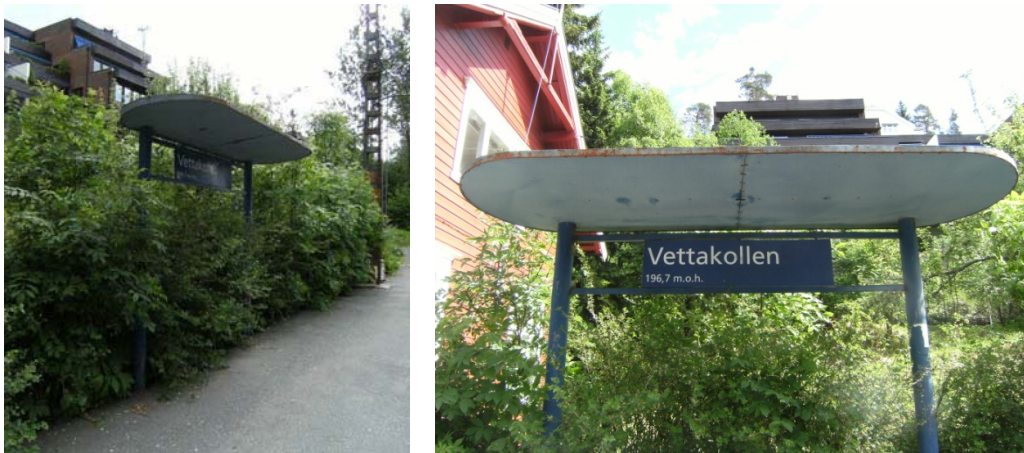
Letaket litt sør for stasjonsbygningen er antagelig oppført ca. 1940. Tilsvarende letak finner vi på Vinderen. Arkitekten er ukjent. Letaket består av en avlang takflate med avrundete hjørner i sandwich-konstruksjon av tre og stål, som hviler på to slanke stålsøyler i bakkant. Stasjonsskiltet er oppspennet mellom søylene.

Letak fra 1930-40-tallet. Foto: Byantikvaren/ Høvås 2010/Reusch 2009

Letak i stål fra 1930-40-tallet finner vi også på Vinderen stasjon. Vettakollen bør tilbakeføres til et mest mulig opprinnelig stasjonsmiljø fra 1898, og bevaring er derfor ikke ønskelig her.

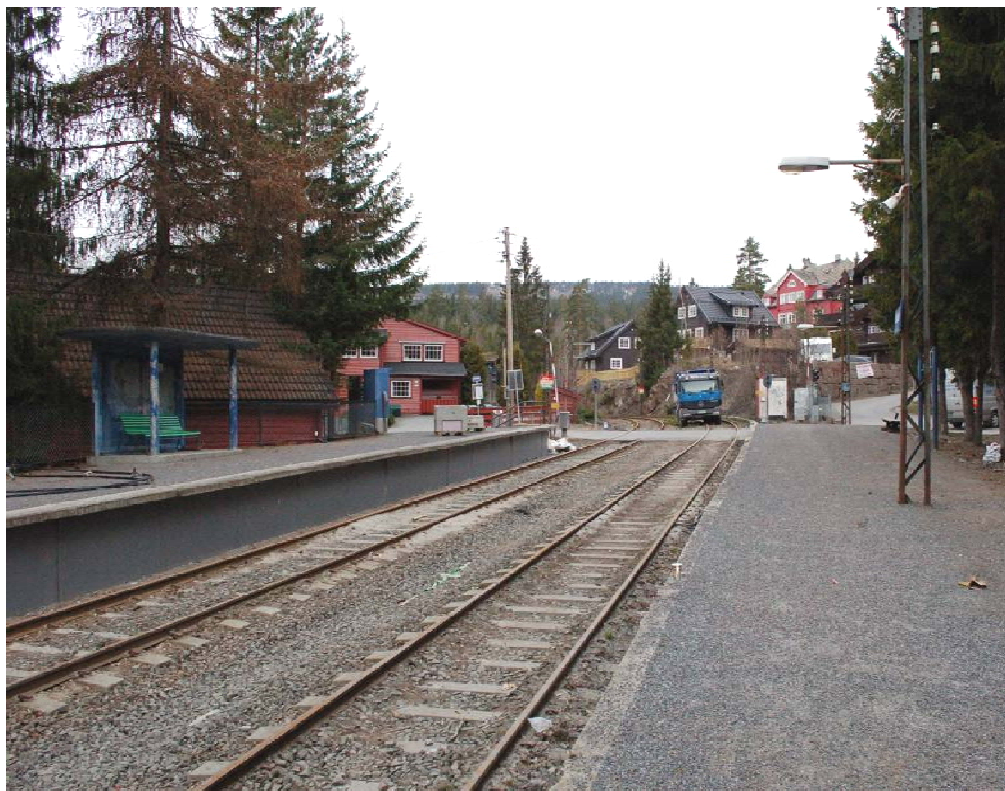
Skådalen stasjonsområde sett fra sør. Så langt er det ikke funnet eldre fotografier av denne stasjonen, til forskjell fra de fleste andre på banestrekningen. Foto: Byantikvaren/Høvås 2010

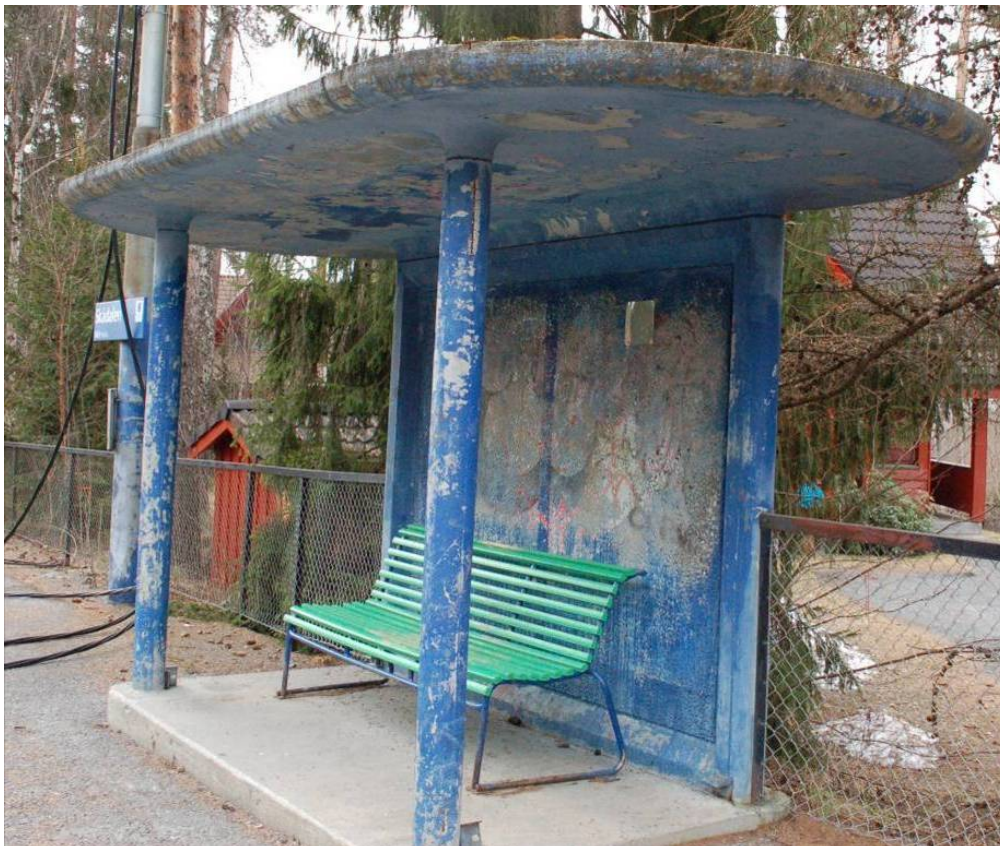
Skådalen har leskur tegnet av arkitektene Telje-Torp-Aasen. Samme type finner vi på Steinerud stasjon, men der med sidevegger. Foto: Byantikvaren/Høvås 2010

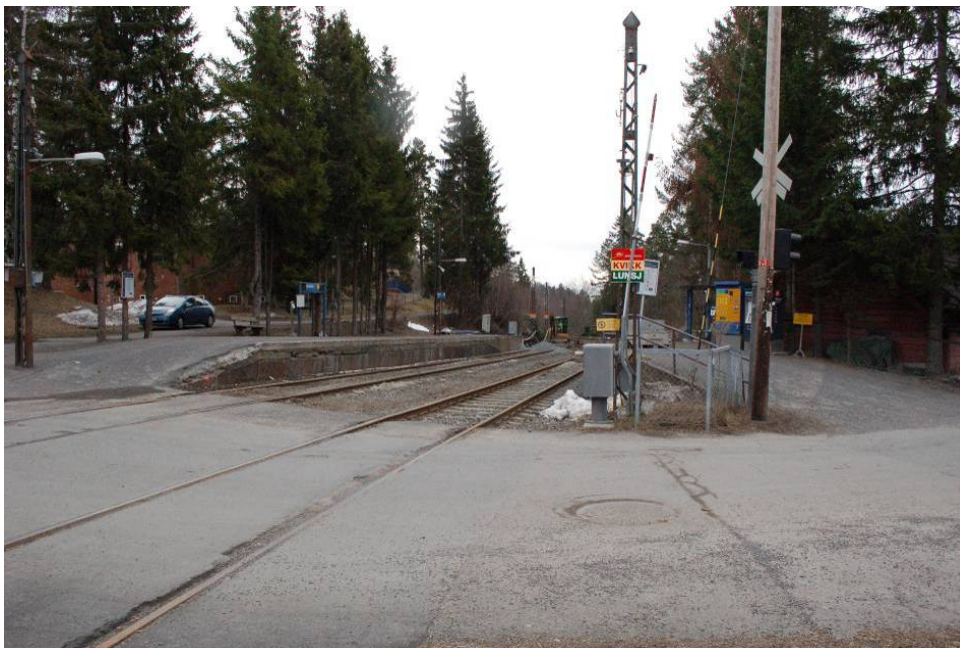
Skådalen stasjonsområde sett fra nord. Foto: Byantikvaren/Høvås 2010

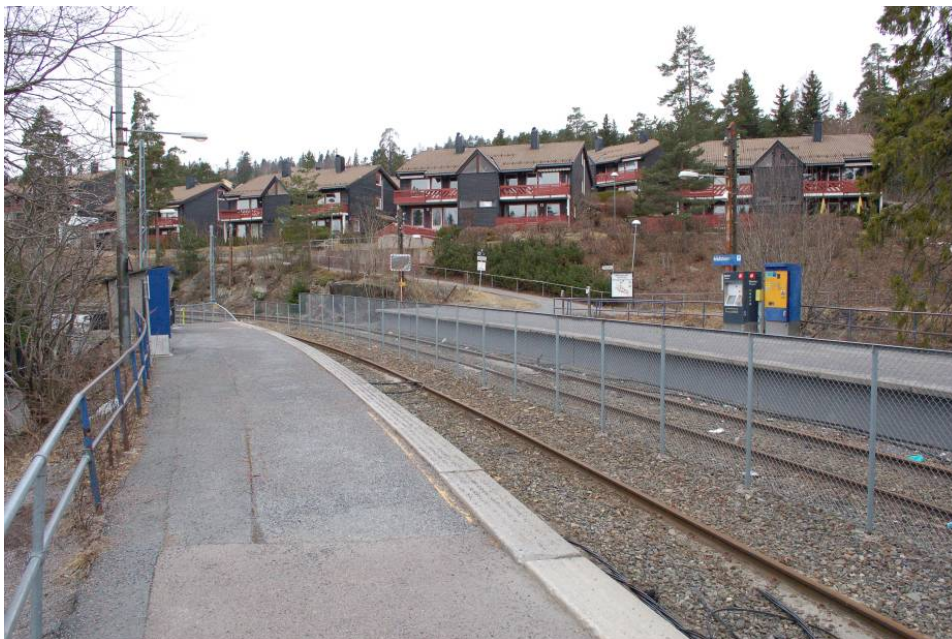
Midtstuen stasjon sett fra sør. Foto: Byantikvaren/Høvås 2010

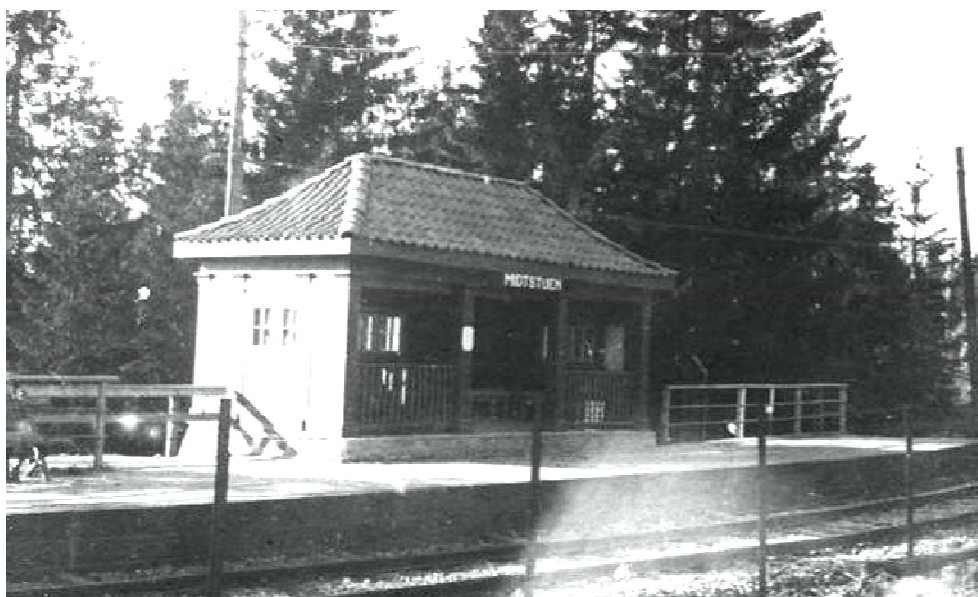
Midtstuen med en av Glosimodts ventepaviljonger, ukjent årstall. Foto: Holmenkollbanen AS. Oslo byarkiv, Sporveismuseets samling

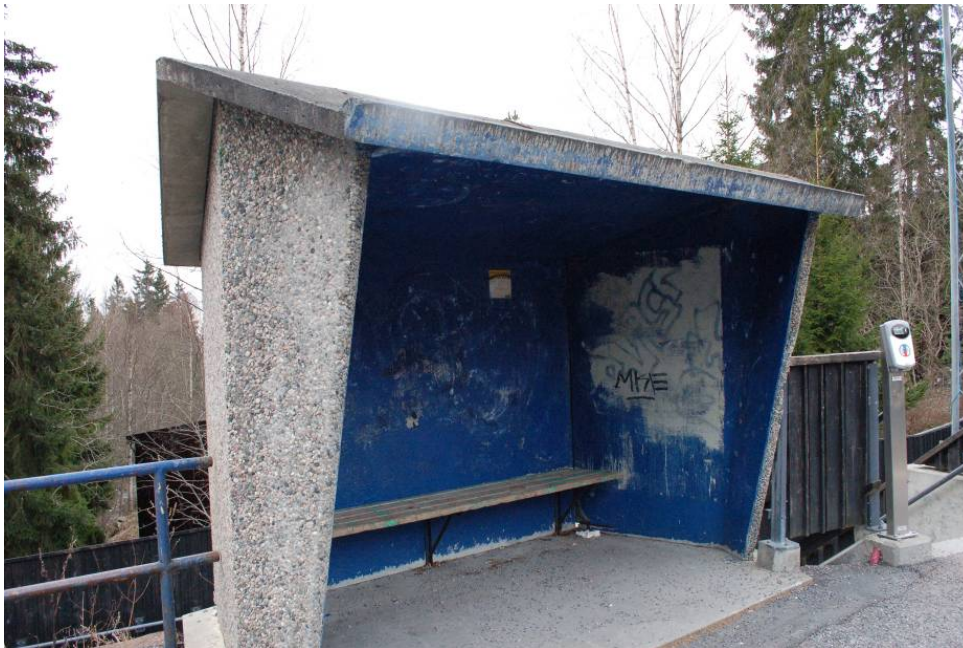
På Midtstuen finner vi idag et standard leskur fra 1970-tallet. Foto: Byantikvaren/Høvås 2010

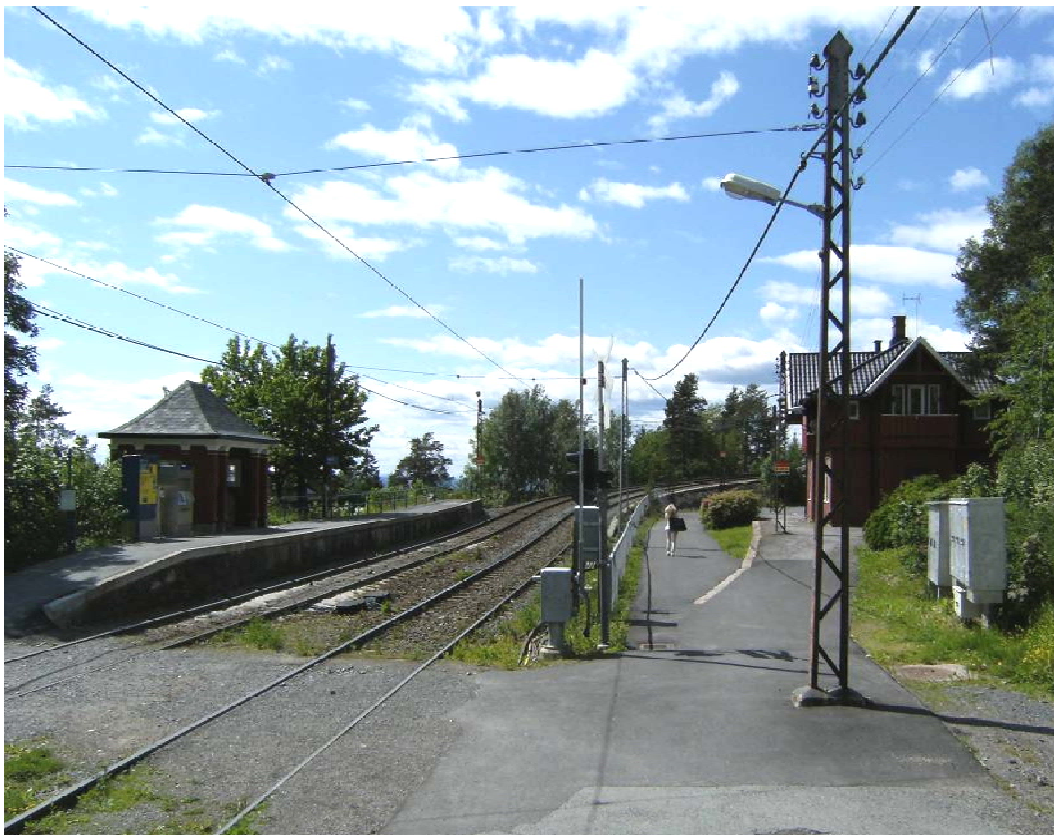
Stasjonsområdet 2009, sett fra krysningspunktet og vestover. Foto: Byantikvaren/Reusch 2009

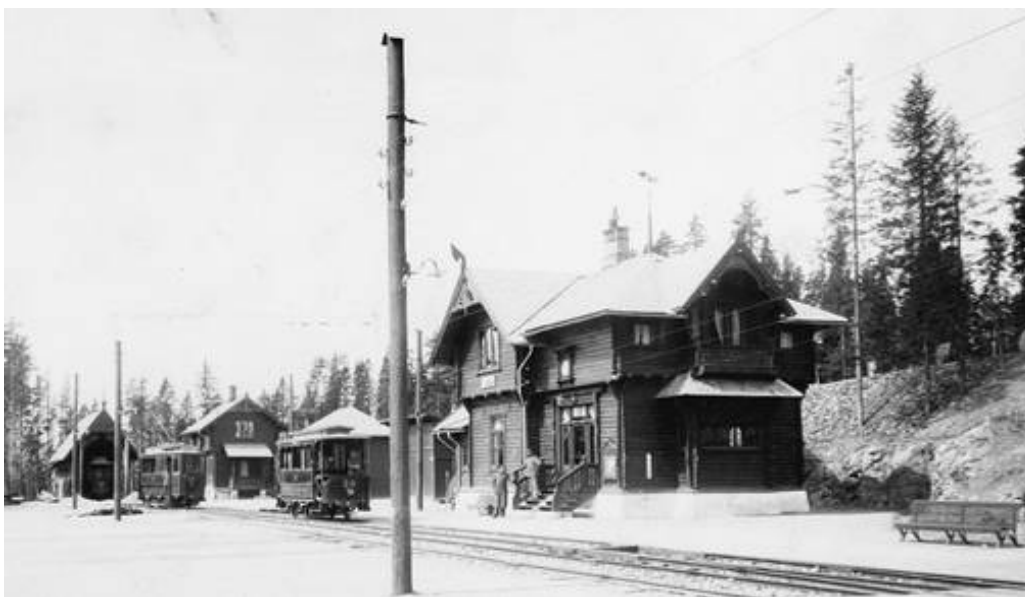
Bildet nedenfor er tatt i 1900 før stasjonen fikk oppbygde plattformer. Muligens har det senere vært etablert plattformer av tre, før permanente plattformer i granitt ble etablert på 1900-tallet. Utgående plattform er senere trukket lenger bort fra stasjonsbygningen, og på begge sider er plattformene blitt forlenget, påstøpt med betong og fått asfaltdekke.

Holmenkollen stasjon i år 1900 stasjonbygningen (nærmest) og fire andre bygninger på stasjonsområdet. Fotograf: Skøien Foto: Oslo byarkiv

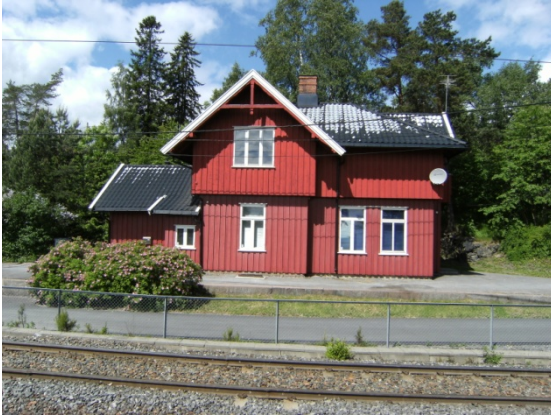
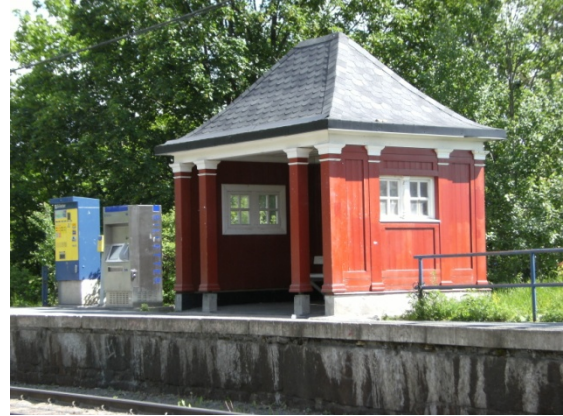
Stasjonsbygningen fremstår i dag panelt, med utvidet tilbygg mot øst, enkelte endringer mht. vindusåpninger og hovedtrapp samt bygningsmessig detaljering som dragehaler er fjernet. Tømmerkjernen og andre konstruktive elementer, som sperrer med profilerte sperreender, bjelkehoder og hanebjelke i gavlmotiv, er intakt.

Stasjonsbygningen fremstår i dag panelt, men bygningsstrukturen og konstruktive elementer er intakt. På inngående side finner vi Glosimodts ventepaviljong fra 1916. Foto: Byantikvaren/Reusch 2009

Stasjonsbygningen har svært høy verneverdi som del av opprinnelig bebyggelse knyttet til etableringen i 1898. Bygningen bevares med opprinnelig plassering og anbefales tilbakeført til opprinnelig utseende og detaljering.

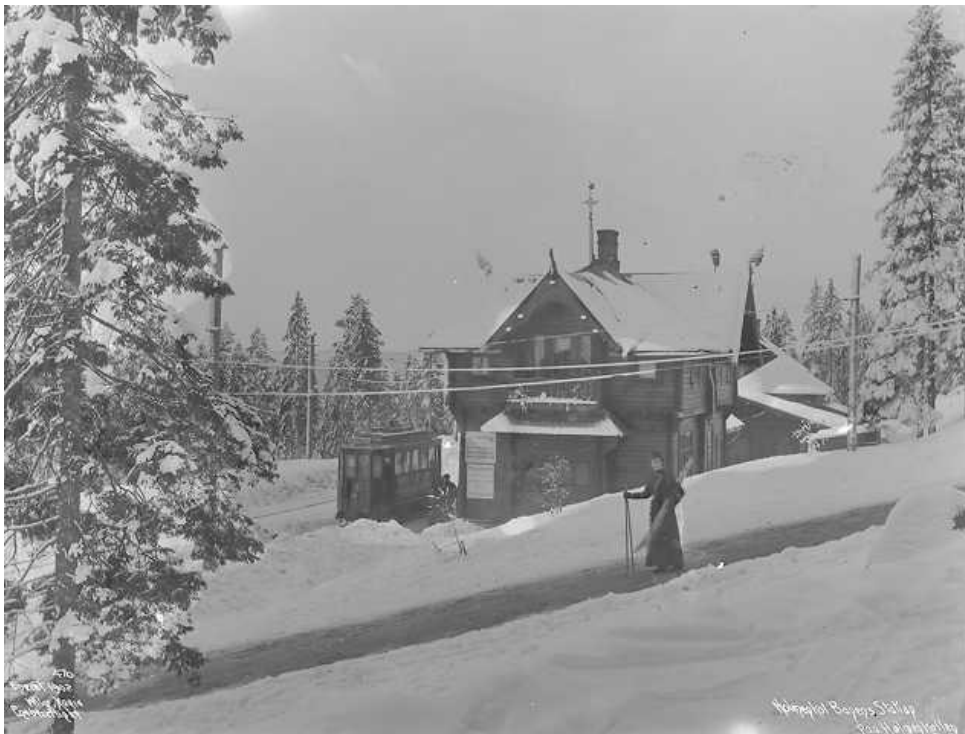
Nåværende Besserud da den enda var «Holmenkol Banens station paa Holmenkollen», det vil si før 1916. Foto: Wilse; Norsk folkemuseum

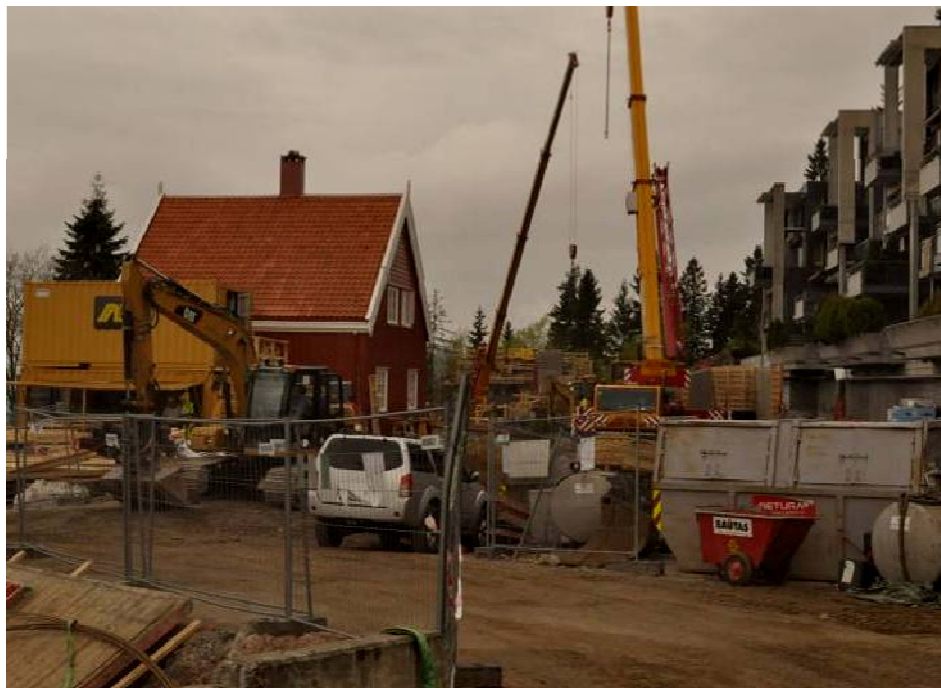
Stasjonsområdet ble ombygget i 2010, og den opprinnelige stasjonsbygningen fra 1916 ble flyttet.
Foto: Byantikvaren/Høvås 2010

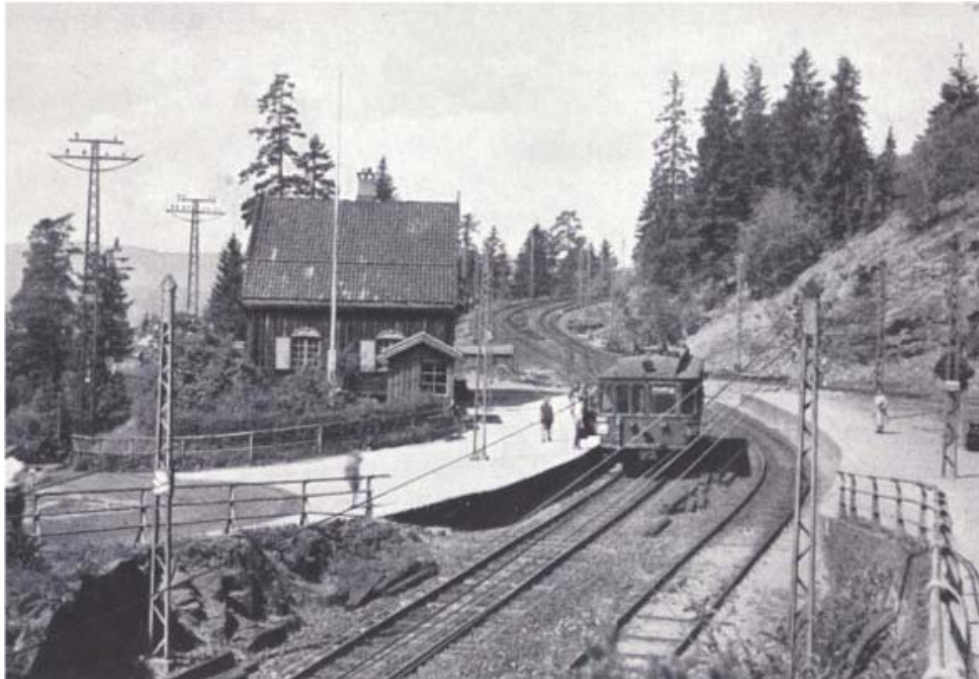
Holmenkollen stasjon på midten av 1940-tallet. Foto: Udatert fra *Holmenkollbanen 50 år* (1948:67)

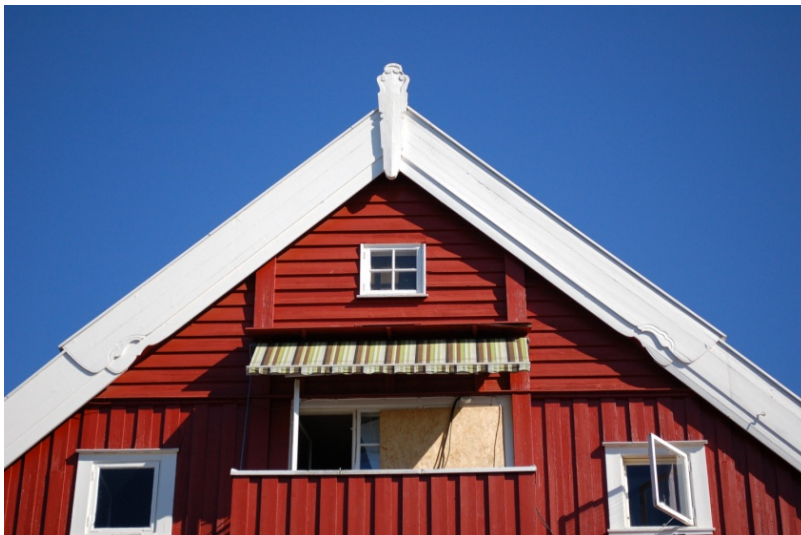
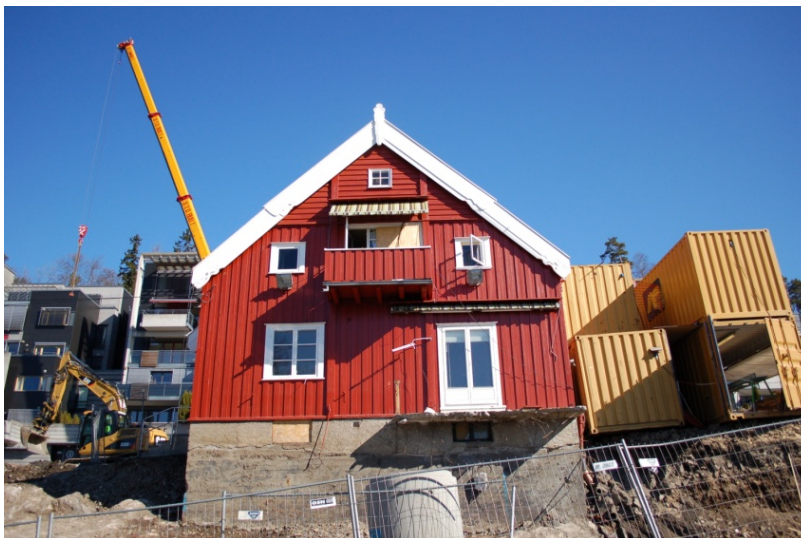
Den gamle stasjonsbygningen ble demontert og flyttet i 2010. Her før flytting. Foto: Byantikvaren/Høvås

Stasjonsbygningen tegnet av Glosimodt (ca. 1916), har svært høy antikvarisk verdi som del av den eldste bebyggelsen langs Holmenkollbanen, knyttet til forlengelse av banen i 1916. Bygningen bør i størst mulig grad tilbakeføres til opprinnelig utseende og detaljering. Bygningen bør bevares i tilknytning til Holmenkollen stasjon.

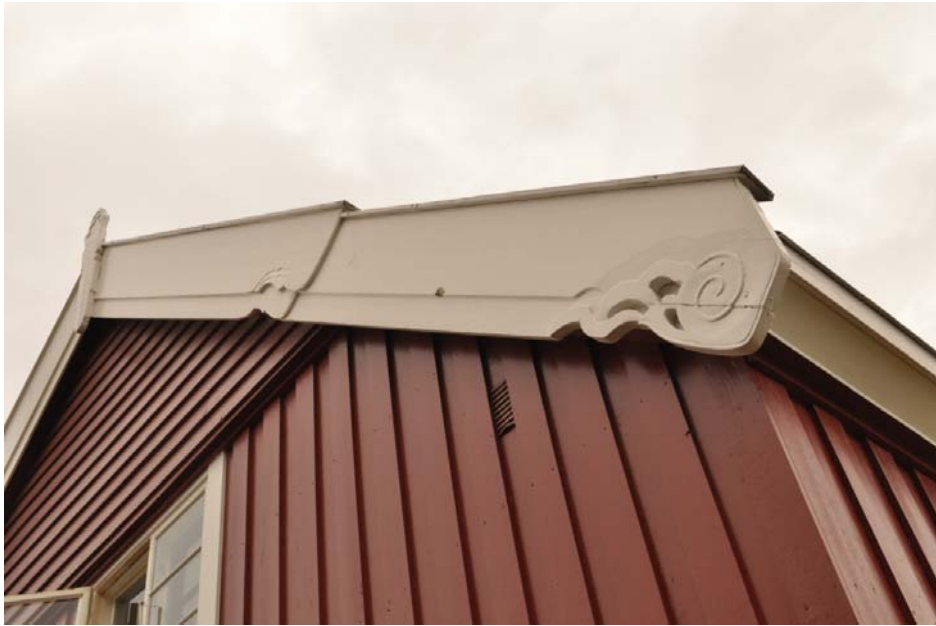
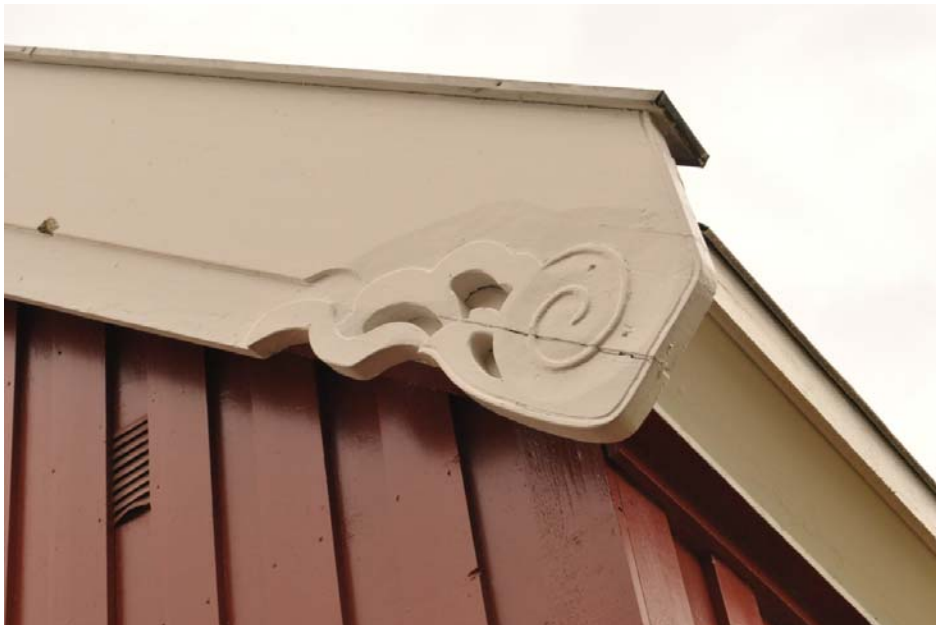
Stasjonsbygningen på Holmenkollen stasjon har bl.a. intakte mønespir og vindskidetaljering. Foto: Byantikvaren/ Elisabeth Høvås 2010

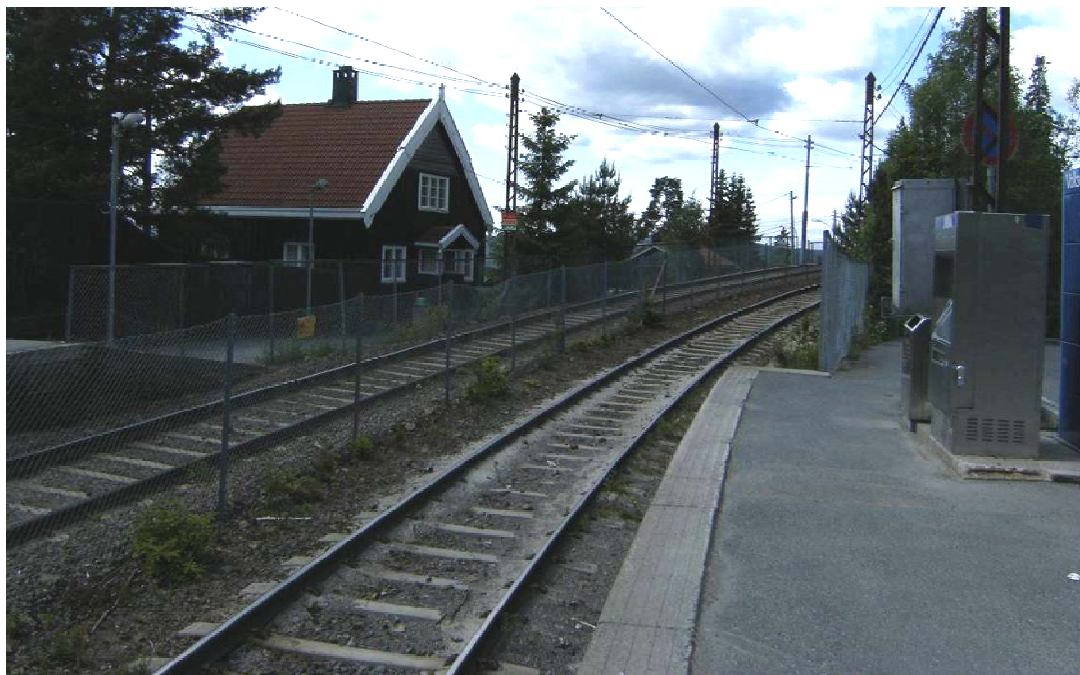
Voksenlia stasjonsbygning sett mot nord og fra utgående plattform. Foto: Byantikvaren/Reusch 2009

Stasjonsbygningen på Voksenlia har svært høy verneverdi som del av den eldste bebyggelsen langs banen, knyttet til banens forlengelse i 1916. Stasjonsbygningens fasader bør tilbakeføres til sitt opprinnelige utseende.

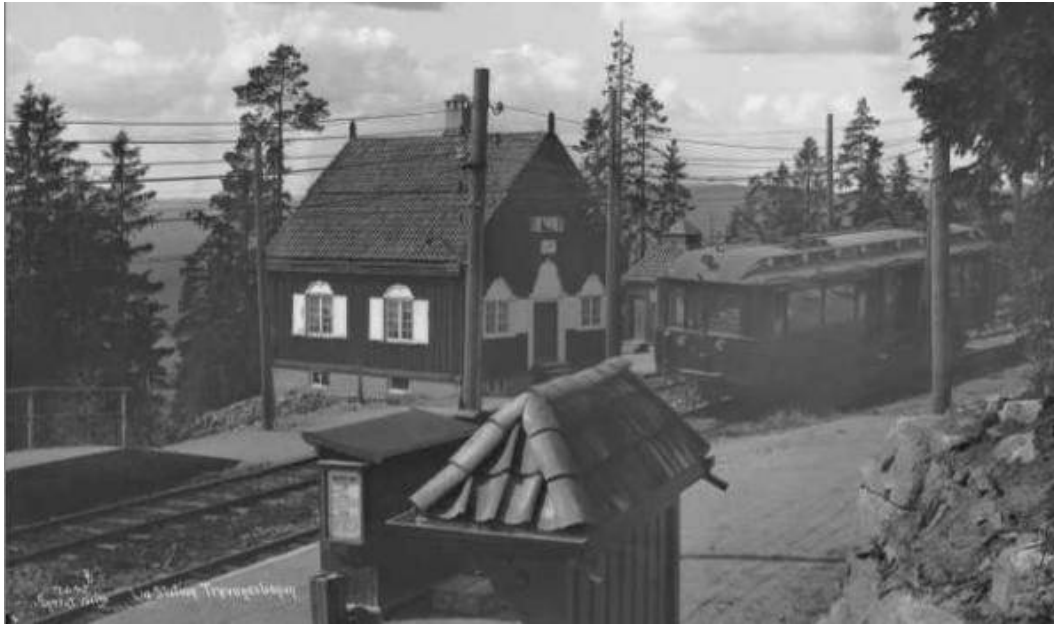
Voksenlia stasjon. Foto: Anders Beer Wilse ca. 1930 (Oslo Museum)

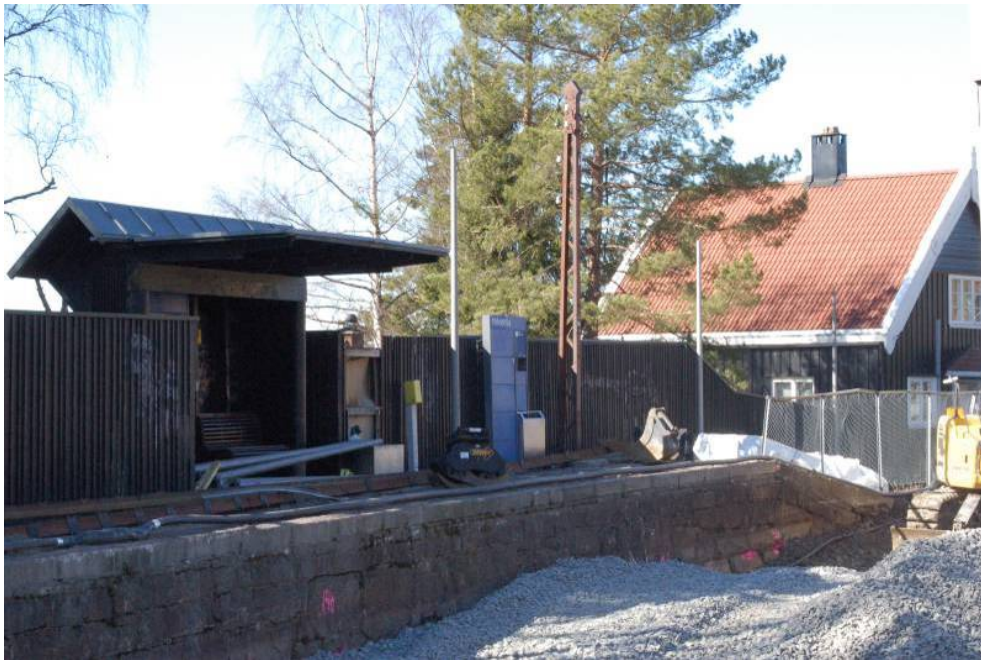
Voksenlia – dagens situasjon. Foto: Byantikvaren/Høvås 2010

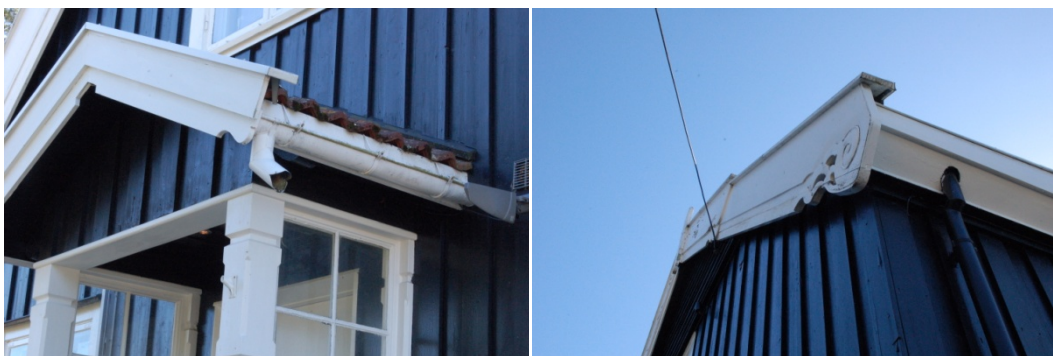
Nyere tak over inngangsdør, opprinnelige overstykker og vinduslemmer mangler. Bygningen har intakte utskårne mønespir og vindskier med detaljering i nasjonalromantisk stil. Foto: Byantikvaren/Reusch 2009

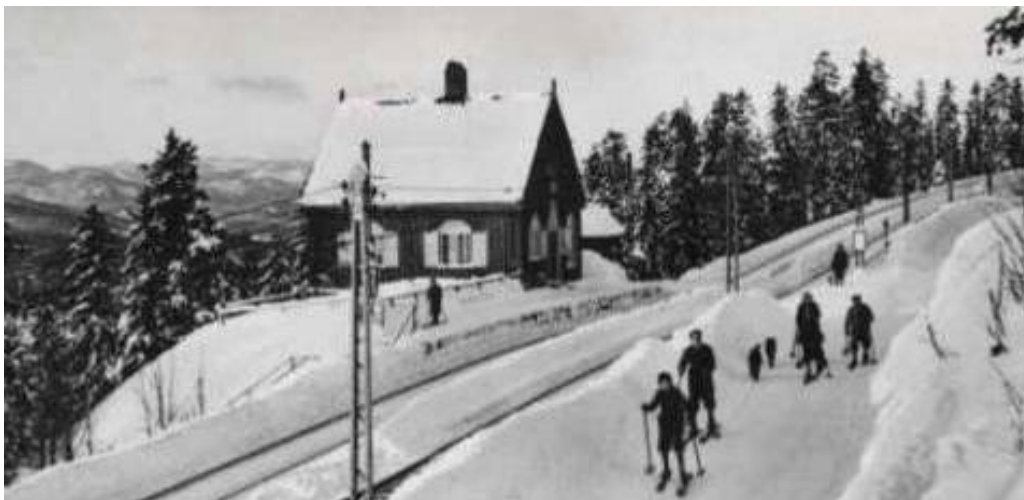
Skogen stasjon, 1920, med alle dekorative fasadelementer intakt. Foto: Mittet & Co, Oslo Museum

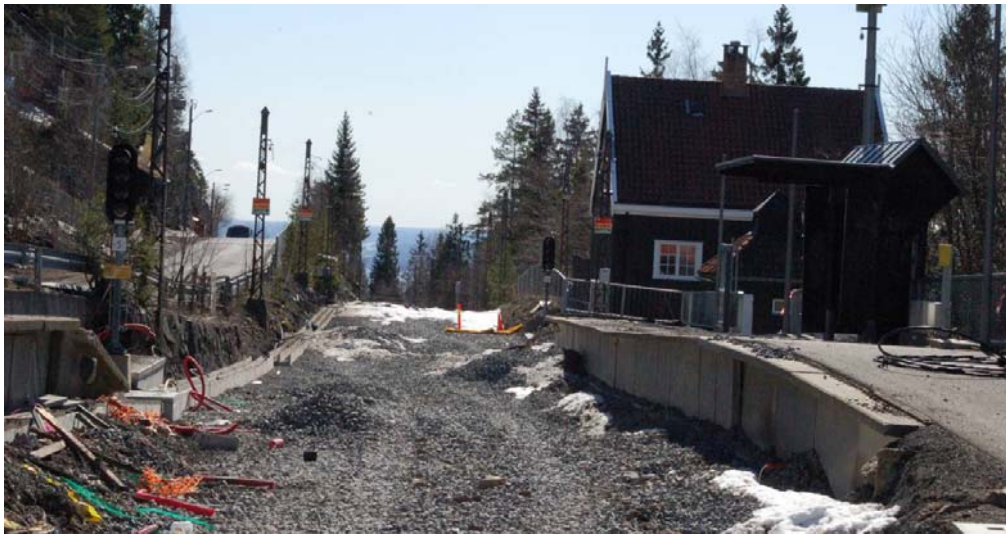
Omlegging til metrostandard i 2010 krever inngrep i banelegemet. Stasjonsbygningen og privét tegnet av Erik Glosimodt skal bevares. A. Henriksens leskur har ikke erkjent verneverdi her. Foto: Byantikvaren/Høvås 2010

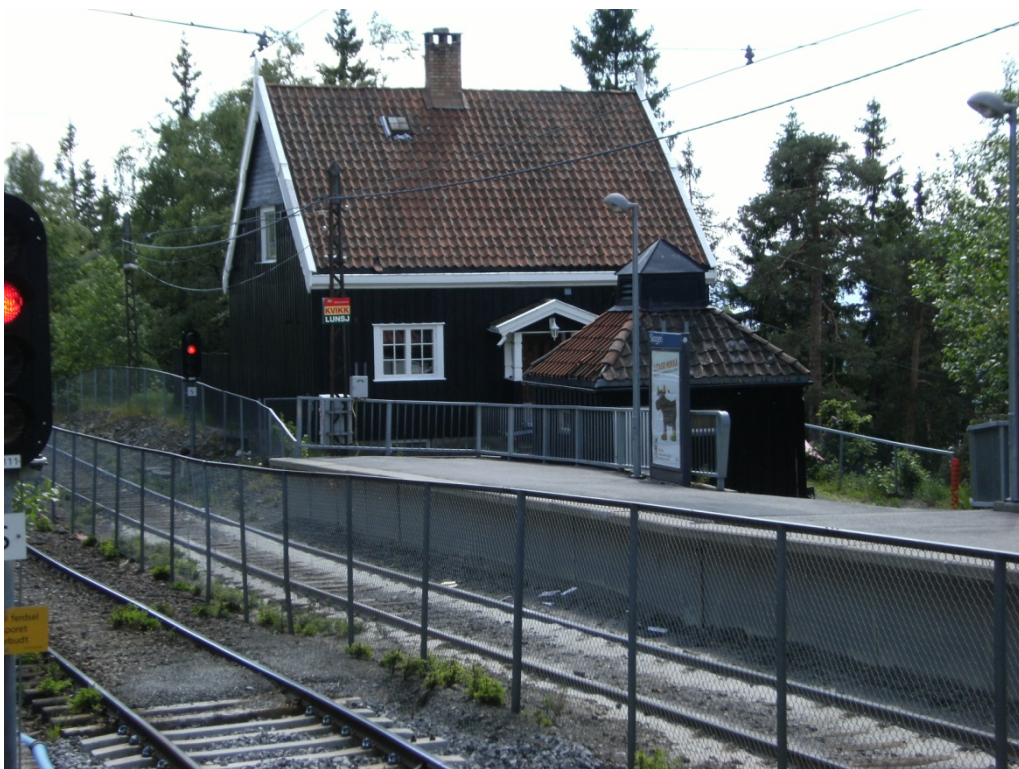
Stasjonsbygning og privét tegnet av Erik Glosimodt. Foto: Byantikvaren/Reusch 2009

Stasjonsbygningen og privet er fra ca. 1918 og har et opprinnelig utseende, til tross for enkelte vindusutskiftninger og dør- og vindusforblendinger. Endringene kan imidlertid tilbakeføres. Bygningens alders- og historiefortellende verdi er noe svekket av disse inngrepene og av endringene av plattformene. Stasjonsbygningen og privetet er blitt nærmest avskåret fra stasjonsområdet på grunn av plattformenes høyde.

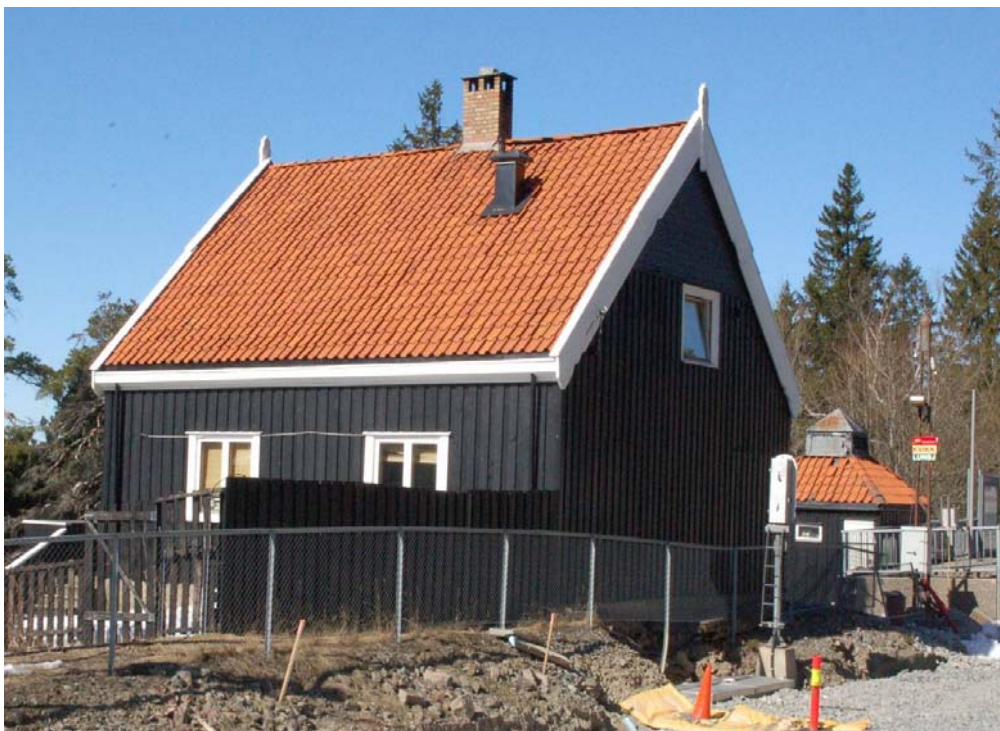
Stasjonsbygningen på Skogen fremstår i dag forenklet, og uten vinduslemmer, vindusoverstykker og inngangsparti på gavl mot banen. Foto: Byantikvaren/Høvås 2010

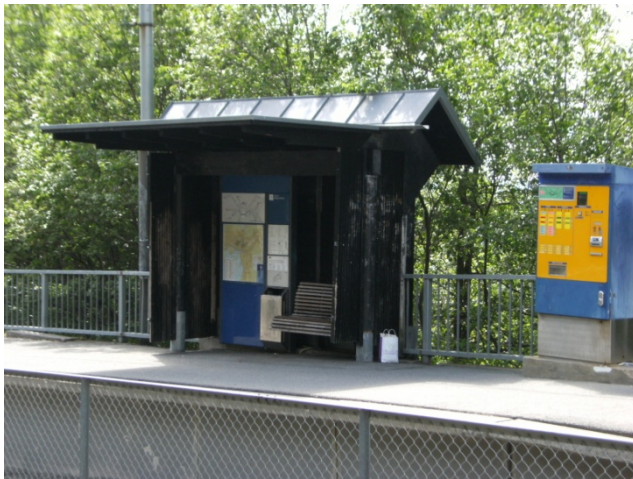
Arne Henriksens leskur. Foto: Byantikvaren/Reusch 2009

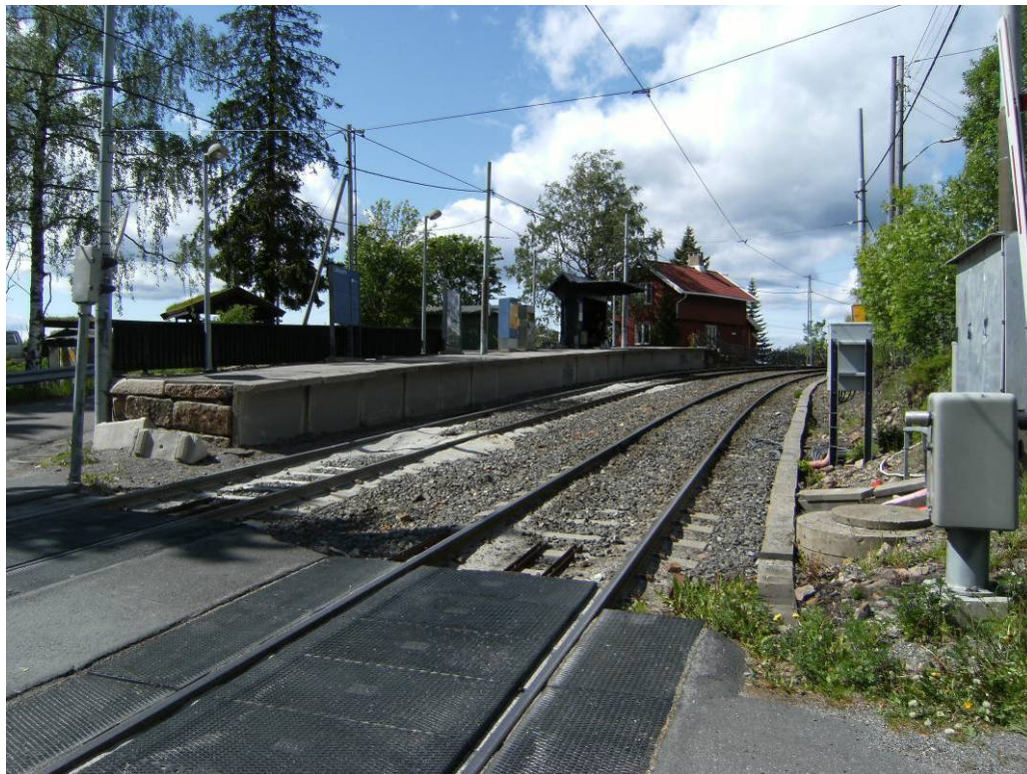
Lillevann stasjon 2009. Merk synlig granitt i plattformens sidekant. Foto: Byantikvaren/Reusch

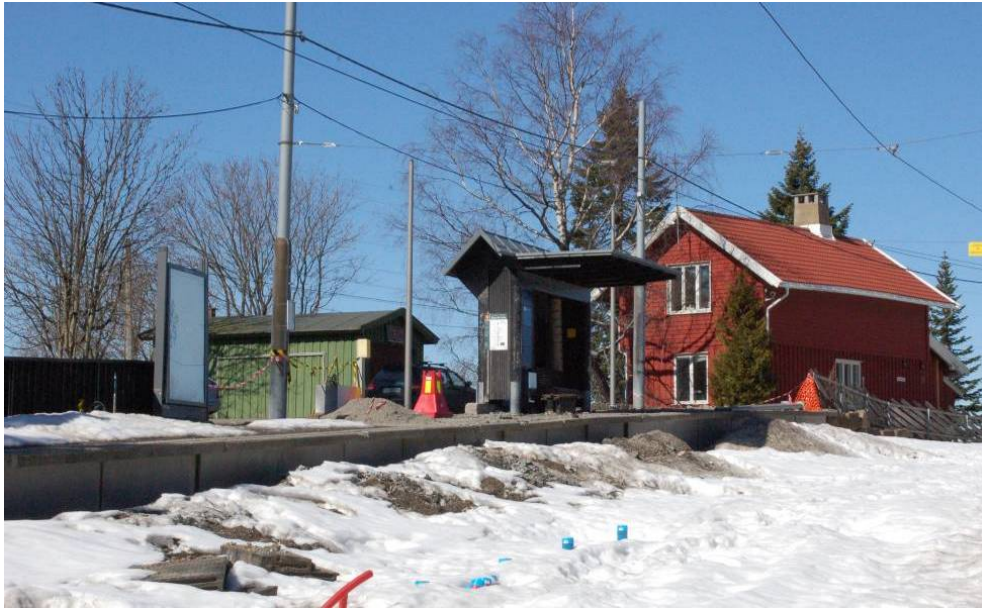
Stasjonsområdet på Lillevann er preget av arbeidet med standardomlegging av banen. Her sett fra overgang i plan hv. mot nord (over) og syd. Foto: Byantikvaren/Høvås 2010

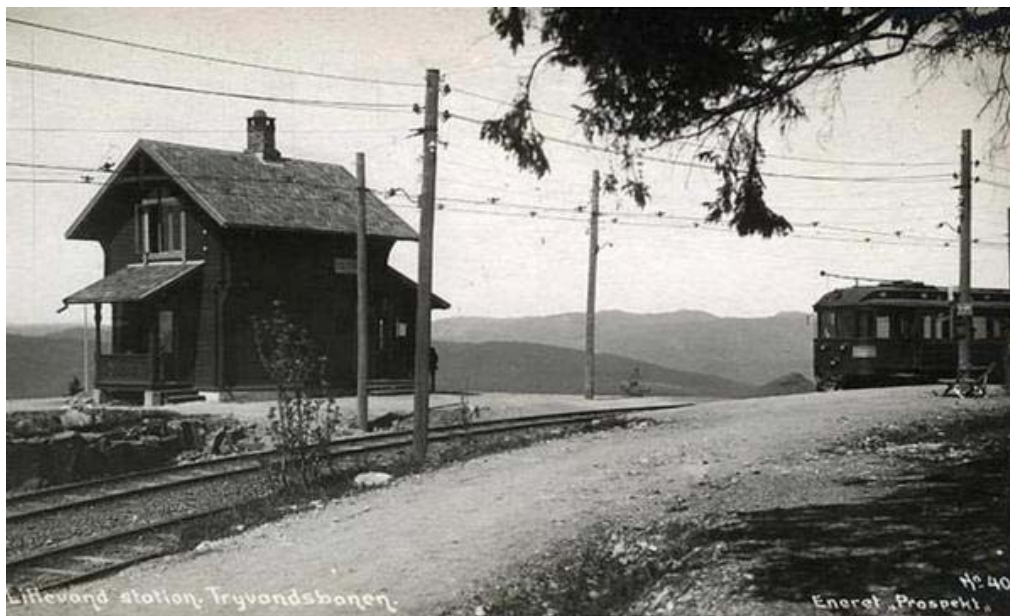
Lillevand station, Tryvandsbanen, prospekt ca. 1920. Foto: Oslo byarkiv, Sporveismuseets samling
